SFALDAMENTO, LACUNE, INCROSTAZIONI	Le superfici verranno pulite mediante idropulitrice ad acqua erogante acqua deionizzata, integrata con spazzolatura (spazzole morbide). Si provvederà alla sostituzione degli elementi particolarmente danneggiati con altri identici a quelli in opera.
PROGETTO DI CONSERVAZIONE E RECUPERO DEI FRONTI ESTERNI DELLA EX CHIESA DI SAN SIRO A PARONA LOMELLINA		
COMMITTENTE		
customers

COMUNE DI PARONA		
Piazza Signorelli 1, Parona Lomellina (PV)		
RESPONSABILE DEL PROCEDIMENTO		
Geom. Piero Saino		
PROGETTISTI		
designer

Progetto architettonico		
Arch. SANDRO ROSSI		
Arch. LUCIA MAINARDI		
Arch. BRUNA VIELMI		
Collaboratore		
Arch. Paolo Basilio		
La struttura dell'edificio è stata conservata e restaurata in modo da garantire la continuità della struttura e la continuità della funzione. Questo lavoro è stato realizzato in modo da garantire la continuità della struttura e la continuità della funzione. Questo lavoro è stato realizzato in modo da garantire la continuità della struttura e la continuità della funzione.		
Le dimensioni sono espresse in scala metrica.		
PROGETTO ESECUTIVO		
RILIEVO DELLO STATO DI FATTO. FRONTI SU VIA IV NOVEMBRE E SU PIAZZA SIGN

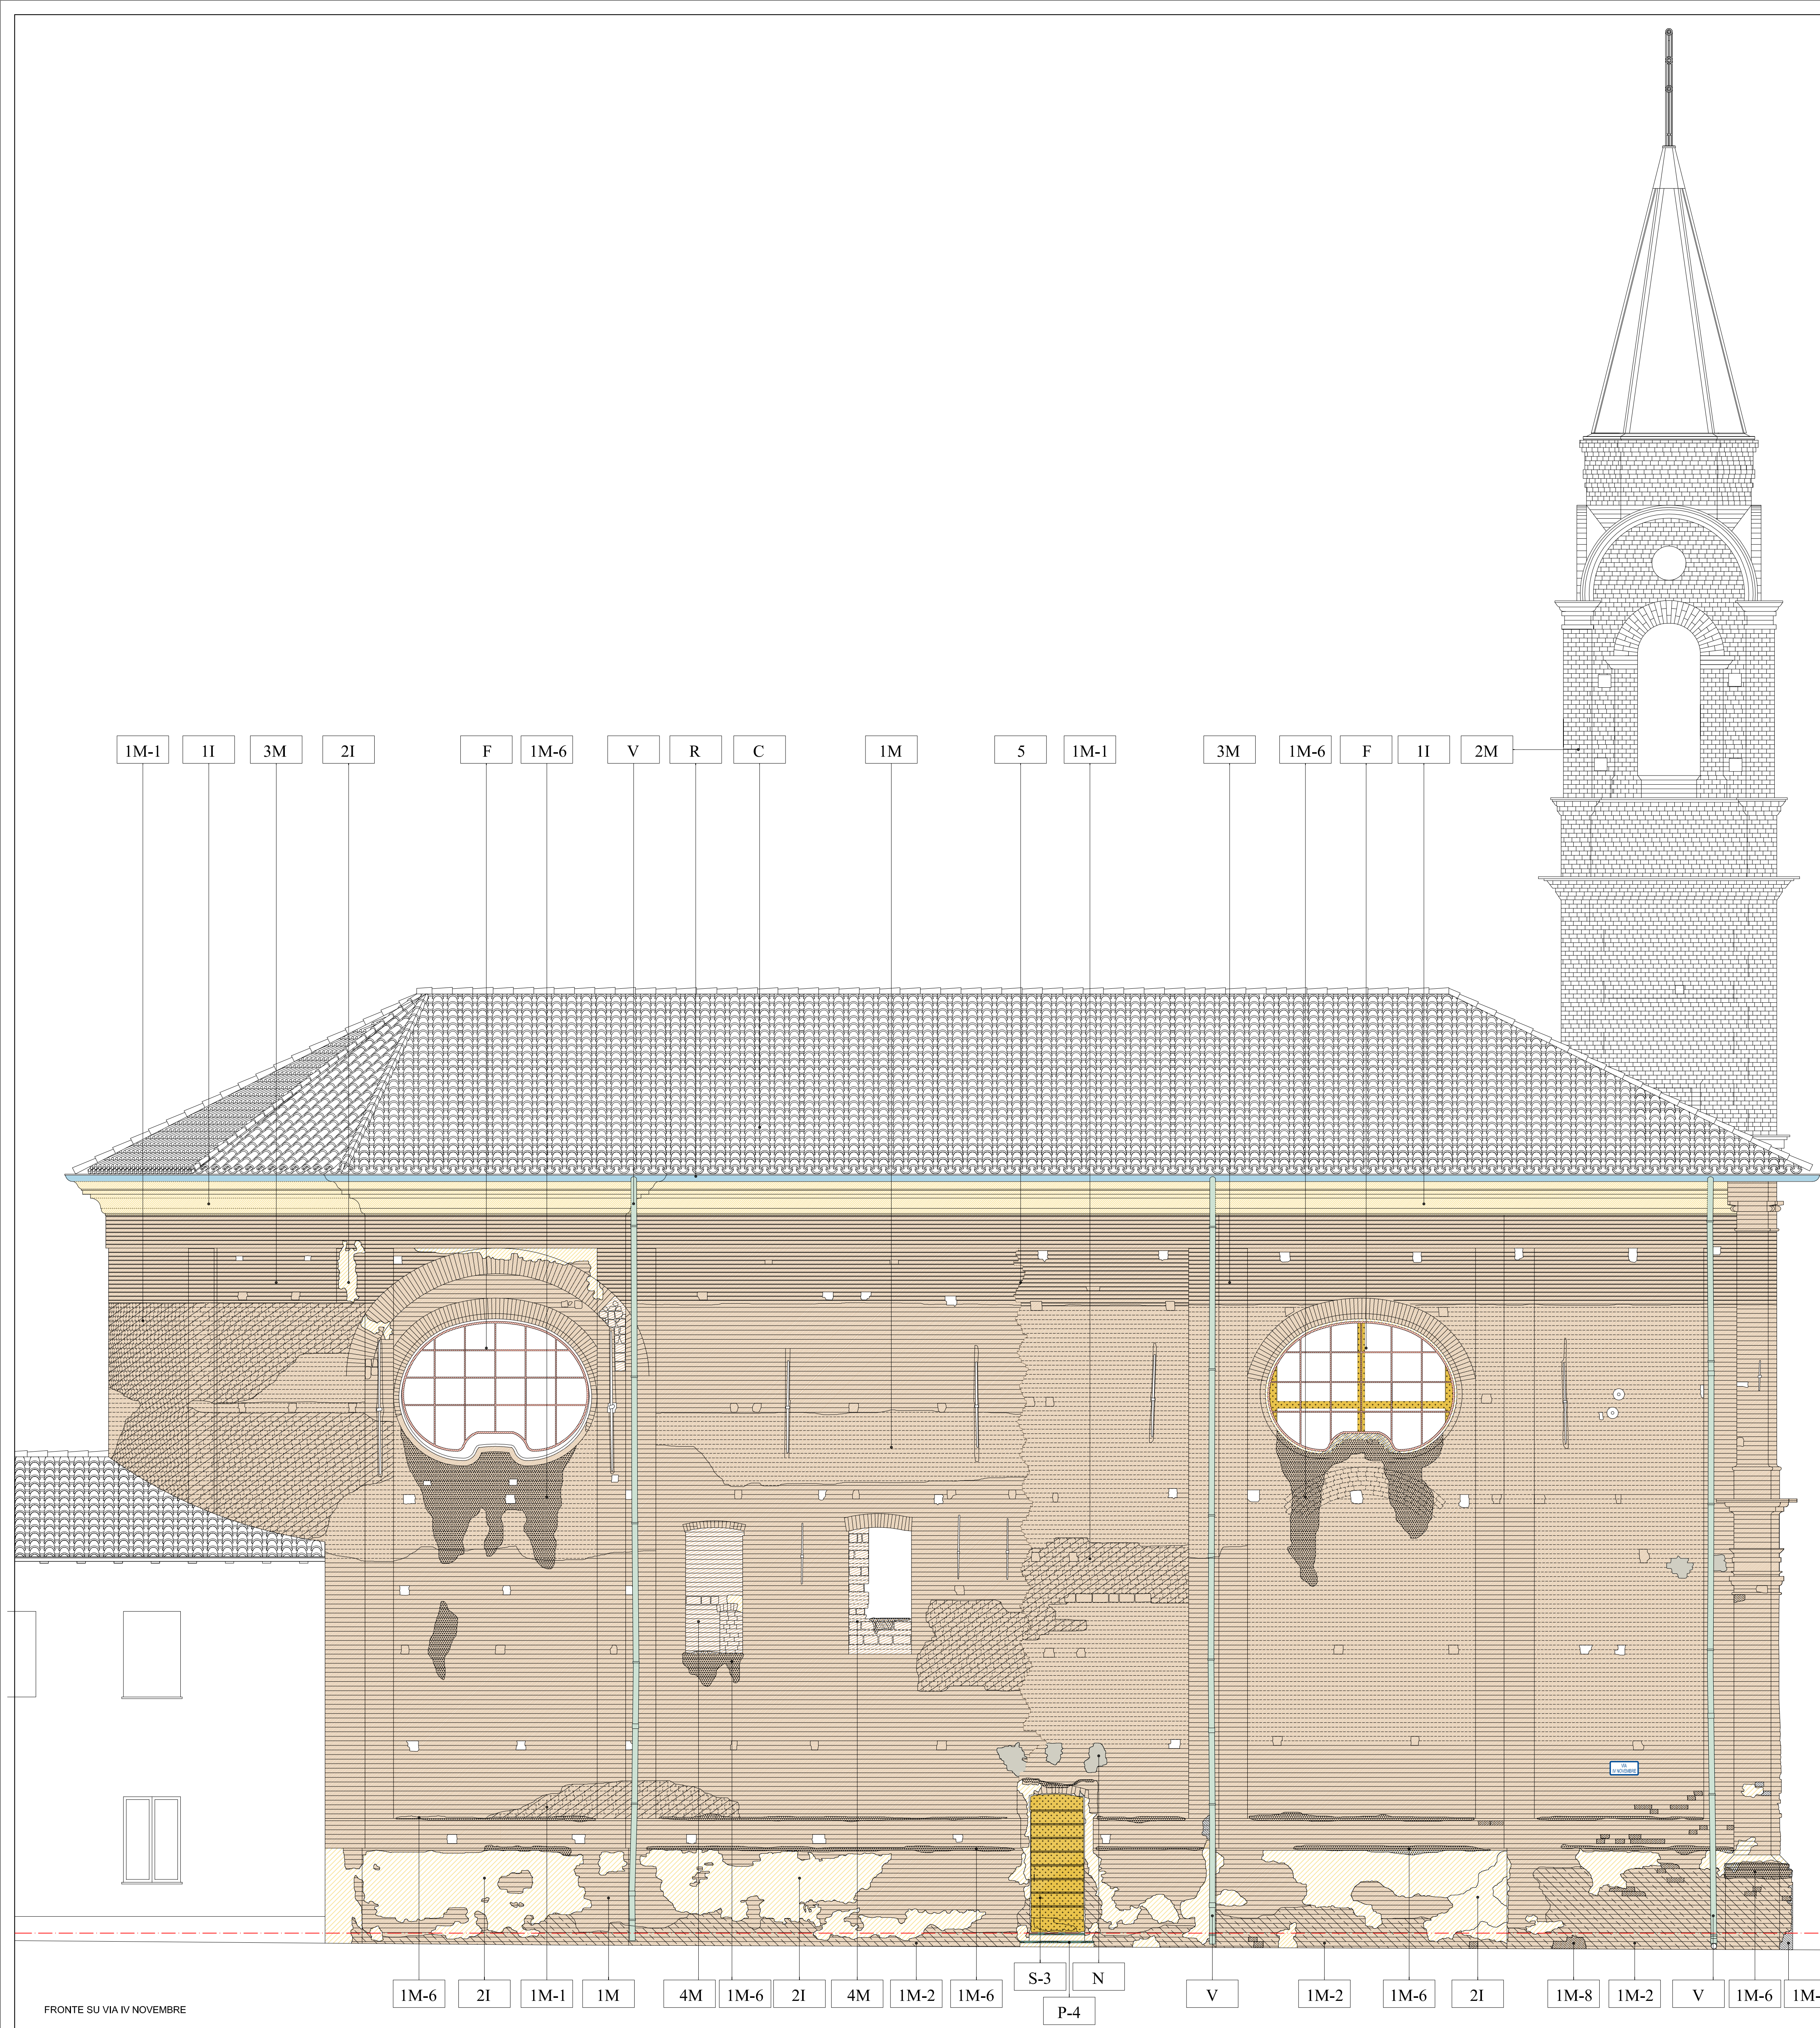
MATERIALI E DEGRADO		CONSERVAZIONE
PARAMENTI MURARI IN MATTONI A VISTA		
1M	PARAMENTO MURARIO IN MATTONI PIENI IN GENERALE E STATO DI DEGRADO A CAUSA DI UMIDITA' ASCENDENTE, DILAVAMENTO, INVECCHIAMENTO E MANCATA MANUTENZIONE.	Le parti esterne dell'edificio, in mattoni rosso chiaro, registrano tracce di una originaria intonacatura. Il loro attuale aspetto di murature "a vista" verrà mantenuto tramite un corretto intervento conservativo. Le superfici esterne verranno pulite in modi diffusi e generalizzati mediante idropulitrice ad acqua erogante acqua deionizzata, integrata con spazzolatura (spazzole morbide) e ABST nelle zone con depositi più resistenti.
2M	SUL CONSERVATO IN GENERALE E STATO DI DEGRADO A CAUSA DI UMIDITA' ASCENDENTE, INVECCHIAMENTO E MANCATA MANUTENZIONE.	Si provvederà alla sostituzione dei mattoni particolarmente rovinati con mattoni e malta di calce identici a quelli in opera. Analogamente si interverrà con piccole incisioni delle cornici in struttura muraria.

3M	RAPPEZZI IN MATTONI DI ESECUZIONE SUCCESSIVA	Le sigillature mancanti verranno reintegrate con malta di calce pozzolanica e meri siluri addizionali con ossidi di ferro e carbonisilicicellulosa, per ottenere colorazioni identiche a quelle invecchiate in opera.
	TRACCE DI PREESISTENTI INTONACI A CALCE AFFIORAMENTO PARAMENTO MURARIO.	
	SFALDAMENTO DEI MATTONI PIENI E DEGRADAZIONE DEI GIUNTI	I mattoni particolarmente rovinati e degradati verranno sostituiti con mattoni identici a quelli operi. Le sigillature mancanti verranno ricostruite con malta di calce identica a quella in opera.
N	INTONACO CEMENTIZIO	Si interverrà con la rimozione delle piccole porzioni di intonaco cementizio e la ricomposizione delle corrispondenti superfici murarie a vista.
	LESIONI E FESSURAZIONI	Le fessurazioni, per lo più rilevate sul fronte della chiesa, appaiono stabili dopo gli interventi di consolidamento delle fondazioni del campanile (realizzati nella seconda metà degli anni novanta del '900) il cui cedimento ne era stata la causa. Le fessurazioni verranno pulite con aspiratori e piccoli attrezzi e ricomposte tramite iniezioni di miscela di malta e sigillature superficiali.

6	PRESENZA DI PATINE VEGETALI, MUFFE, LICHENI E MUSCHIO	Gli infestanti vegetali verranno rimossi mediante strappatura della vegetazione, precedentemente trattata con diserbanti. Le superfici verranno pulite mediante acqua rebozzante, la rimozione di muschi, licheni e depositi superficiali. Le soluzioni fra i mattoni verranno ricomposte con malta a base di grassello. L'intervento verrà completato tramite l'applicazione di consolidante.
	PRESENZA DI VEGETAZIONE, PIANTE E RAMPICANTI	
S	LACUNA O MANCANZA DI MATTONI	Si provvederà alla pulizia delle cavità, il consolidamento del paramento con aduso prodotto, l'inserimento dei mattoni mancanti e la successiva risultanza dei giunti.
	PARAMENTO MURARIO IN MATTONI ROSSI MEZZANI, BEN COTTI, "MEZZANI" IN BUONO STATO DI CONSERVAZIONE	Il campanile, ottenuto sovrapposizione le murature d'ambito della chiesa, è per lo più realizzato con mattoni rossi, ben cotti che, ad eccezione delle porzioni basamentali, non necessitano particolari interventi conservativi. Il campanile è inoltre stato oggetto di un recente (fine anni novanta del '900) intervento di consolidamento delle fondazioni (tramite pilificazione e opere di alleggerimento dell'edicolata terminale) i cui cedimenti cedimenti, trascinando il corpo della chiesa, avevano prodotto il quadro fissurativo ancora presente.

SUPERFICI INTONACATE		
1I	INTONACO A CALCE	Il portale d'ingresso verrà conservato e ricostruito ripristinando le cornici e l'apparato decorativo esistenti tramite l'impiego di intonaco rosso con impasto di calce pozzolanica ed in neri silici.
2I	RESTI FATISCENTI DI INTONACI A CALCE	Verranno rimossi i resti fatiscienti dell'intonaco che riveste lo zoccolo basamentale della chiesa che verrà nuovamente rivestito di intonaco rosso in calce pozzolanica e neri silici.
3I	RESTI RECENTI DI INTONACO A CALCE	Un edificio residenziale adossato all'abside è stato demolito nei primi anni del 2000 lasciando sul fronte della chiesa un'ampia superficie portone intonacata. Questo tratto di intonaco a calce superante verrà rimosso per ripristinare la continuità delle superfici murarie a vista.
INFISSI		
S	SERRAMENTI IN LEGNO	Il portone posto sul fronte della chiesa e la porta laterale di accesso all'altare verranno conservati tramite l'integrazione della struttura in legno esistente con elementi in legno di identica essenza e invecchiata. I meccanismi metallici di movimentazione e chiusura verranno conservati.

I	LEGNO	
F	SERRAMENTI IN FERRO	Le finestre ovali e le nuove porte avranno infissi in ferro verniciati in ferrovernice colore antracite.
	DEGRADO DEL LEGNO PER INVECCHIAMENTO E MANCATA MANUTENZIONE	
COPERTURA		
	MANTO DI COPERTURA IN TEGOLE A CANALE IN BUONO STATO DI CONSERVAZIONE	Il tetto con struttura lignea e il manto di copertura in coppi di recupero sono stati oggetto di un recente intervento manutentivo e non necessitano nuovi interventi conservativi.
R	CANALE DI GORDA IN LAMIERA DI RAME	I canali di gronda appartengono all'intervento manutentivo operato alla fine degli anni novanta del '900 e sono in lamina di rame in buono stato di conservazione. I discendenti delle acque meteoriche, inseriti per forma per materiali, verranno sostituiti da nuove lattonerie in lamiera di rame.
V	PLUVIALE IN PVC	
SUPERFICI LAPIDEE		
P	MANUFATTI IN PIETRA	Basamento croce lignea sulla facciata di Piazza Signorelli e soglie ingresso laterale.
