Piano Eliminazione Barriere Architettoniche

RELAZIONE TECNICO ILLUSTRATIVA

MAGGIO 2026

Indice del Piano per l'Eliminazione delle Barriere Architettoniche (P.E.B.A.) di Parona

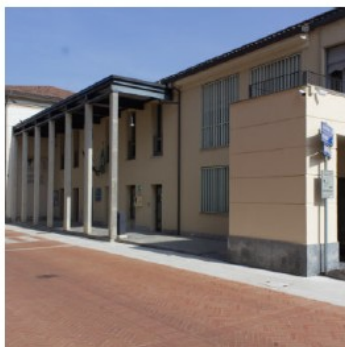
FOTO

MUNICIPIO

Indirizzo **Via Signorelli 1**Codice identificativo **E01**

Edificio di due piani a cui si accede tramite una porta a raso raggiungibile tramite un percorso con una piccola rampa dal parcheggio conforme posizionato nella piazzetta adiacente. Il personale può accedere anche tramite una porta sul retro adiacente ad un'altra piazzetta con stallo riservato a persone con disabilità motorie, in condivisione con l'ingresso dei locali destinati alla polizia locale. I collegamenti verticali sono garantiti da un vano scala ed un ascensore. In entrambi i piani il bancone per il pubblico ha un'altezza non conforme. Al piano primo il servizio igienico non è conforme.
