Piano Eliminazione Barriere Architettoniche

**SCHEDE DI ANALISI E SOLUZIONI PROGETTUALI
EDIFICI ED AREE ESTERNE**

MAGGIO 2026

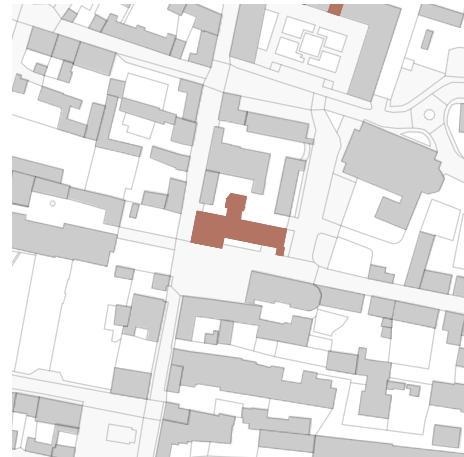
Edificio di due piani a cui si accede tramite una porta a raso raggiungibile tramite un percorso con una piccola rampa dal parcheggio conforme posizionato nella piazzetta adiacente. Il personale può accedere anche tramite una porta sul retro adiacente ad un'altra piazzetta con stallo riservato a persone con disabilità motorie, in condivisione con l'ingresso dei locali destinati alla polizia locale. I collegamenti verticali sono garantiti da un vano scala ed un ascensore. In entrambi i piani il bancone per il pubblico ha un'altezza non conforme. Al piano primo il servizio igienico non è conforme.

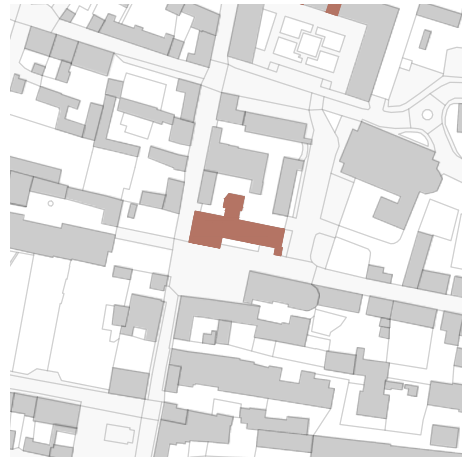
All'interno dell'edificio del Municipio, da un'ingresso indipendente a Piano Terra, a raso, si accede ai locali della Polizia Locale. E' presente un parcheggio destinato alle persone con disabilità motoria con dimensioni non conformi. Internamente i locali sono collegati tramite una rampa al piano terra del municipio e hanno i servizi igienici in condivisione. Il bancone a servizio del pubblico ha un'altezza non conforme

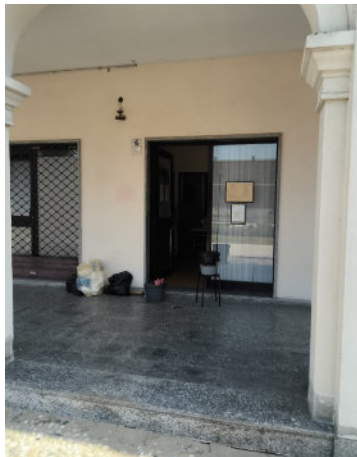
I locali a piano terra adibiti ad ambulatorio sono raggiungibili percorrendo un percorso porticato e una rampa vicino al parcheggio conforme per disabilità motorie. La porta d'ingresso ha una soglia di 9 cm e non è presente un citofono. La sala d'attesa è dotata di sedie. I collegamenti orizzontali sono in piano. Il bagno non è conforme

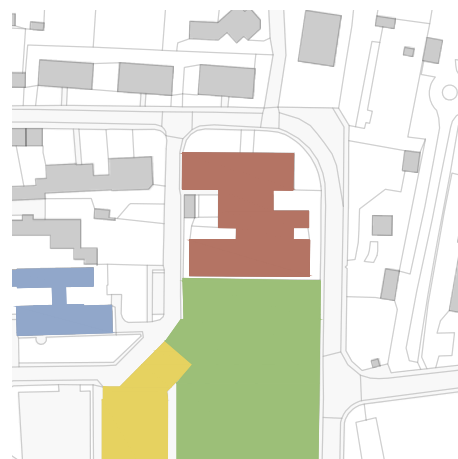
L'edificio adibito a RSA è dotato di un parcheggio con dimensioni non conformi e la raggiungibilità potrebbe essere migliorata rifacendo la pavimentazione dal parcheggio all'ingresso e inserendo delle nuove strisce pedonali. Il citofono all'ingresso ha un'altezza non conforme e per accedere alla porta d'ingresso c'è una scalinata di 7 alzate. L'edificio è composto da un piano rialzato, un piano primo e un piano seminterrato. I collegamenti verticali sono garantiti da due vani scala e un ascensore, c'è poi una scala esterna d'emergenza e rampe esterne che collegano le uscite di sicurezza del piano rialzato con il piano terra. I collegamenti orizzontali interni sono in piano, solo il piano seminterrato è a due quote di pavimento differenti per cui sono collegati tra loro da una rampa interna. Non tutti i servizi igienici sono dotati di sanitari e docce conformi.

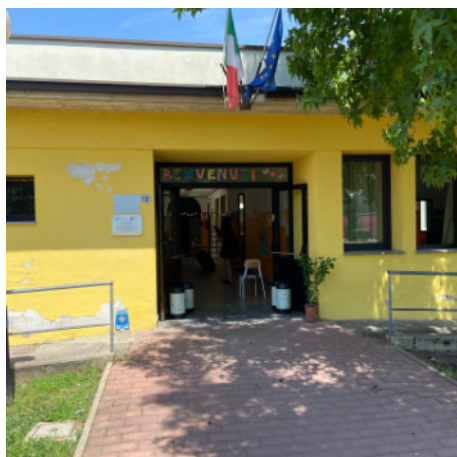
L'edificio adibito a scuola primaria è dotato di un parcheggio conforme ma andrebbe eseguita una castellana per portare le strisce pedonali in allineamento all'ingresso e in quota ai marciapiedi per evitare più rampe per salire e scendere più volte dal marciapiede prima di arrivare al cancello d'ingresso. L'edificio è all'interno di un'area verde recintata e composto da due piani. I percorsi orizzontali all'interno sono in piano e i collegamenti verticali sono garantiti da un ascensore e da due scale: una interna e una esterna di emergenza, entrambe non dispongono di uno spazio calmo. Manca un servizio igienico conforme al piano primo. Al piano terra un'uscita di sicurezza ha la porta con il senso di apertura contrario alla fuga e una soglia di 6 cm e mentre l'altra è collegata al giardino da due gradini.

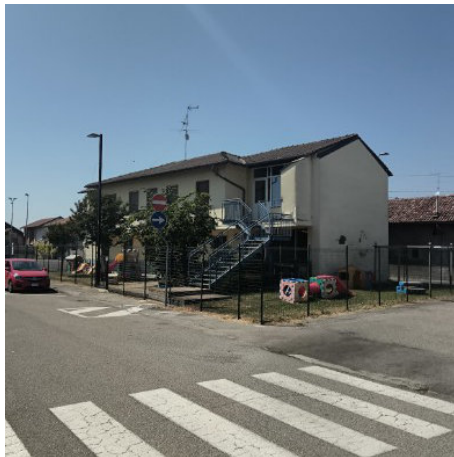
La scuola materna è all'interno di un edificio a due piani raggiungibile tramite una pavimentazione con sconnessioni a tratti, dotato nelle vicinanze di un parcheggio conforme riservato alle persone con disabilità motoria. Il citofono ha un'altezza non conforme e la porta di ingresso è difficile da aprire, ha una soglia superiore a 5 cm e manca uno serbino incassato nella pavimentazione. I collegamenti orizzontali sono in piano mentre i verticali sono garantiti solo da scale, manca un ascensore interno. Non è presente un servizio igienico conforme al piano primo

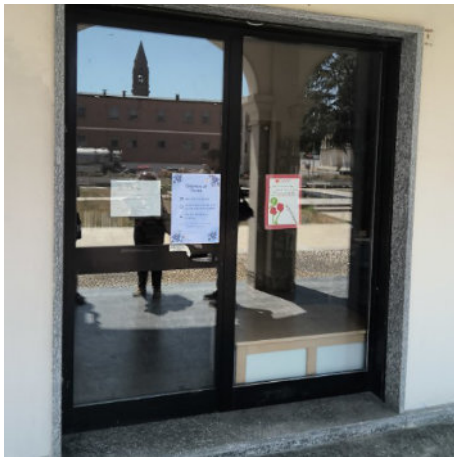
I locali adibiti a biblioteca condividono gli stessi percorsi di raggiungibilità dell'ambulatorio. Anche la biblioteca ha un'unica porta d'ingresso con soglia di 9 cm e non dispone di citofono. I percorsi interni sono in piano, non è presente un servizio igienico conforme.

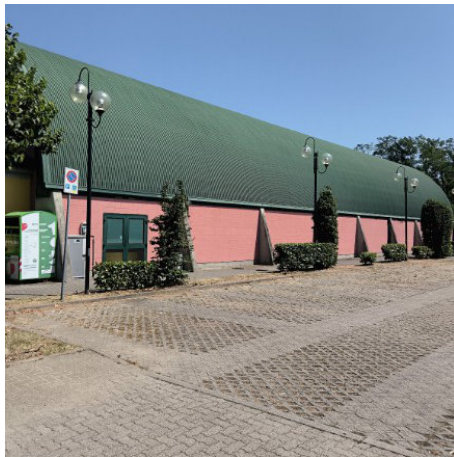
Il palazzetto dello sport è dotato di un parcheggio destinato a persone con disabilità motorie condiviso con la scuola primaria. L'ingresso non dispone di citofono e il bancone non ha un'altezza conforme. é presente un bagno conforme per persone con disabilità motoria tra il pubblico mentre gli spogliatoi e servizi igienici per i giocatori e gli arbitri non sono conformi.

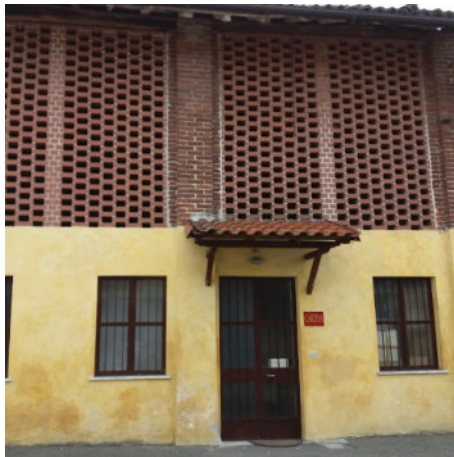
I locali destinati alla Caritas non sono dotati di un parcheggio disabili nelle vicinanze, l'unica porta d'ingresso ha una soglia di 5 cm mentre all'interno tra i locali e i servizi igienici c'è un gradino di 25 cm. Il bagno ha grandi dimensioni ma è carente di tutte le attrezzature conformi.

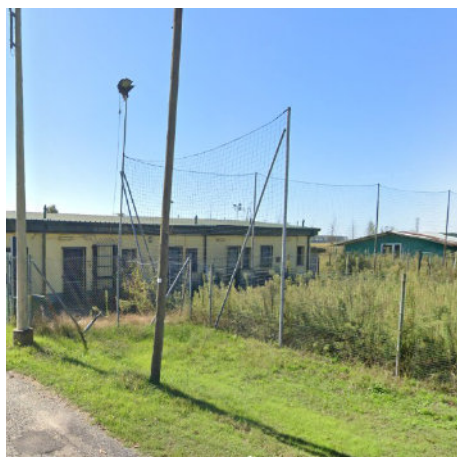
Il centro con i campi sportivi non dispone di un parcheggio conforme alle disabilità, manca uno spazio di accesso a raso e i percorsi per arrivare ai campi. Non sono presenti spalti per persone con disabilità motoria. Gli spogliatoi per giocatori e arbitri non sono conformi

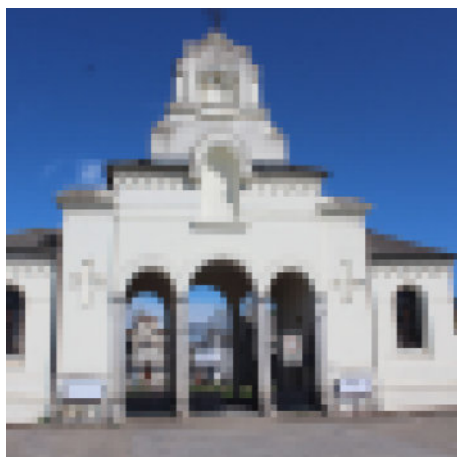
Il cimitero non è dotato di un parcheggio destinato a persone con disabilità. All'interno mancano percorsi orizzontali, fontanelle e servizi igienici adatti a persone su sedia a ruote

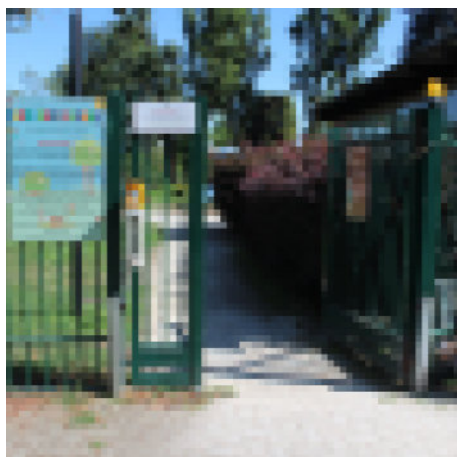
L'area verde recintata destinata a parco giochi non dispone di un parcheggio conforme alla disabilità motoria. All'interno non sono presenti giochi inclusivi, percorsi e spazi di sosta vicini alle panchine adatti a persone su ruote, fontanelle e servizi igienici conformi
