SFALDAMENTO, LACUNE, INCROSTAZIONI	Le superfici verranno pulite mediante idropulitrice ad acqua erogante acqua deionizzata, integrata con spazzolatura (spazzole morbide). Si provvederà alla sostituzione degli elementi particolarmente danneggiati con altri identici a quelli in opera.
PROGETTO DI CONSERVAZIONE E RECUPERO DEI FRONTI ESTERNI DELLA EX CHIESA DI SAN SIRO A PARONA LOMELLINA		
COMMITTENTE		
customers

COMUNE DI PARONA		
Piazza Signorelli 1, Parona Lomellina (PV)		
RESPONSABILE DEL PROCEDIMENTO		
Geom. Piero Saino		
PROGETTISTI		
designer

Progetto architettonico		
Arch. SANDRO ROSSI		
Arch. LUCIA MAINARDI		
Arch. BRUNA VIELMI		
Collaboratore		
Arch. Paolo Basilio		
La struttura dell'edificio è stata conservata e restaurata in modo da garantire la continuità della struttura e la continuità della funzione. Questo lavoro è stato realizzato in modo da garantire la continuità della struttura e la continuità della funzione. Questo lavoro è stato realizzato in modo da garantire la continuità della struttura e la continuità della funzione.		
Le dimensioni sono espresse in scala metrica.		
PROGETTO ESECUTIVO		
RILIEVO DELLO STATO DI FATTO. FRONTI SU VIA IV NOVEMBRE E SU PIAZZA SIGN

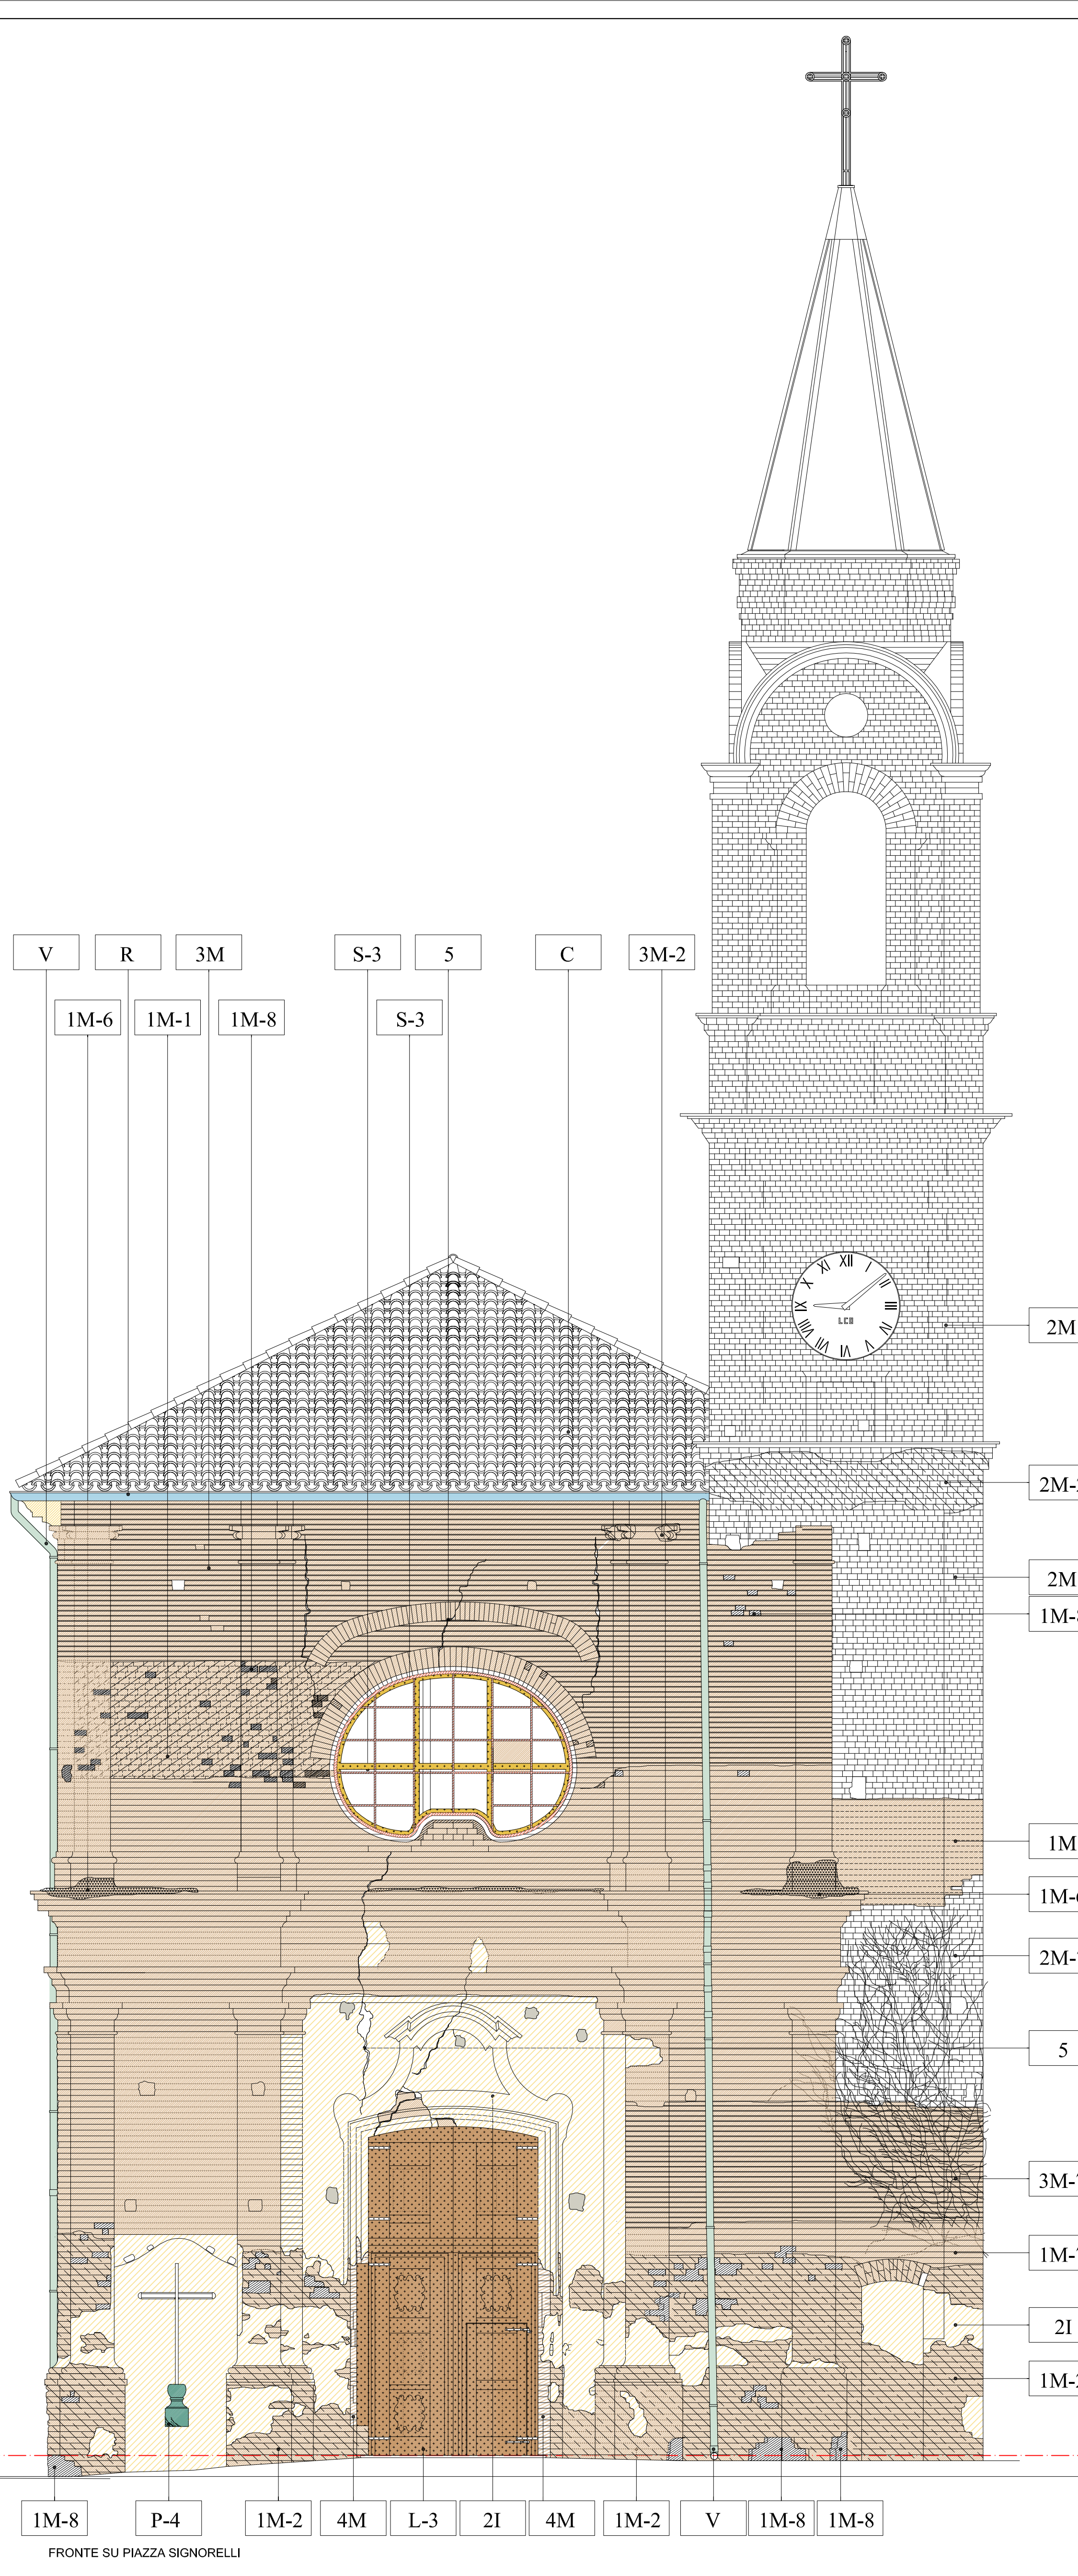
MATERIALI E DEGRADO		CONSERVAZIONE
PARAMENTI MURARI IN MATTONI A VISTA		
1M	PARAMENTO MURARIO IN MATTONI PIENI IN GENERALE E STATO DI DEGRADO A CAUSA DI UMIDITA' ASCENDENTE, DILAVAMENTO, INVECCHIAMENTO E MANCATA MANUTENZIONE.	Le parti esterne dell'edificio, in mattoni rosso chiaro, registrano tracce di una originaria intonacatura. Il loro attuale aspetto di murature "a vista" verrà mantenuto tramite un corretto intervento conservativo. Le superfici esterne verranno pulite in modi diffusi e generalizzati mediante idropulitrice ad acqua erogante acqua deionizzata, integrata con spazzolatura (spazzole morbide) e ABST nelle zone con depositi più resistenti.
2M	SUL CONSERVATO IN GENERALE E STATO DI DEGRADO A CAUSA DI UMIDITA' ASCENDENTE, INVECCHIAMENTO E MANCATA MANUTENZIONE.	Si provvederà alla sostituzione dei mattoni particolarmente rovinati con mattoni e malta di calce identici a quelli in opera. Analogamente si interverrà con piccole incisioni delle cornici in struttura muraria.

3M	RAPPEZZI IN MATTONI DI ESECUZIONE SUCCESSIVA	Le sigillature mancanti verranno reintegrate con malta di calce pozzolanica e meri siluri addizionali con ossidi di ferro e carbonisilicicellulosa, per ottenere colorazioni identiche a quelle invecchiate in opera.
	TRACCE DI PREESISTENTI INTONACI A CALCE AFFIORAMENTO PARAMENTO MURARIO.	
	SFALDAMENTO DEI MATTONI PIENI E DEGRADAZIONE DEI GIUNTI	I mattoni particolarmente rovinati e degradati verranno sostituiti con mattoni identici a quelli operi. Le sigillature mancanti verranno ricostruite con malta di calce identica a quella in opera.
N	INTONACO CEMENTIZIO	Si interverrà con la rimozione delle piccole porzioni di intonaco cementizio e la ricomposizione delle corrispondenti superfici murarie a vista.
	LESIONI E FESSURAZIONI	Le fessurazioni, per lo più rilevate sul fronte della chiesa, appaiono stabili dopo gli interventi di consolidamento delle fondazioni del campanile (realizzati nella seconda metà degli anni novanta del '900) il cui cedimento ne era stata la causa. Le fessurazioni verranno pulite con aspiratori e piccoli attrezzi e ricomposte tramite iniezioni di miscela di malta e sigillature superficiali.

6	PRESENZA DI PATINE VEGETALI, MUFFE, LICHENI E MUSCHIO	Gli infestanti vegetali verranno rimossi mediante strappatura della vegetazione, precedentemente trattata con diserbanti. Le superfici verranno pulite mediante acqua rebozzante, la rimozione di muschi, licheni e depositi superficiali. Le soluzioni fra i mattoni verranno ricomposte con malta a base di grassello. L'intervento verrà completato tramite l'applicazione di consolidante.
	PRESENZA DI VEGETAZIONE, PIANTE E RAMPICANTI	
S	LACUNA O MANCANZA DI MATTONI	Si provvederà alla pulizia delle cavità, il consolidamento del paramento con aduso prodotto, l'inserimento dei mattoni mancanti e la successiva risultanza dei giunti.
	PARAMENTO MURARIO IN MATTONI ROSSI MEZZANI, BEN COTTI, "MEZZANI" IN BUONO STATO DI CONSERVAZIONE	Il campanile, ottenuto sovrapposizione le murature d'ambito della chiesa, è per lo più realizzato con mattoni rossi, ben cotti che, ad eccezione delle porzioni basamentali, non necessitano particolari interventi conservativi. Il campanile è inoltre stato oggetto di un recente (fine anni novanta del '900) intervento di consolidamento delle fondazioni (tramite pilificazione e opere di alleggerimento dell'edicolata terminale) i cui cedimenti cedimenti, trascinando il corpo della chiesa, avevano prodotto il quadro fissurativo ancora presente.

I	LEGNO	
F	SERRAMENTI IN FERRO	Le finestre ovali e le nuove porte avranno infissi in ferro verniciati in ferrovernice colore antracite.
	DEGRADO DEL LEGNO PER INVECCHIAMENTO E MANCATA MANUTENZIONE	
COPERTURA		
	MANTO DI COPERTURA IN TEGOLE A CANALE IN BUONO STATO DI CONSERVAZIONE	Il tetto con struttura lignea e il manto di copertura in coppi di recupero sono stati oggetto di un recente intervento manutentivo e non necessitano nuovi interventi conservativi.
R	CANALE DI GORDA IN LAMIERA DI RAME	I canali di gronda appartengono all'intervento manutentivo operato alla fine degli anni novanta del '900 e sono in lamina di rame in buono stato di conservazione. I discendenti delle acque meteoriche, inseriti per forma per materiali, verranno sostituiti da nuove lattonerie in lamiera di rame.
V	PLUVIALE IN PVC	
SUPERFICI LAPIDEE		
P	MANUFATTI IN PIETRA	Basamento croce lignea sulla facciata di Piazza Signorelli e soglie ingresso laterale.

SUPERFICI INTONACATE		
1I	INTONACO A CALCE	Il portale d'ingresso verrà conservato e ricostruito ripristinando le cornici e l'apparato decorativo esistenti tramite l'impiego di intonaco rosso con impasto di calce pozzolanica ed in neri silici.
2I	RESTI FATISCENTI DI INTONACI A CALCE	Verranno rimossi i resti fatiscienti dell'intonaco che riveste lo zoccolo basamentale della chiesa che verrà nuovamente rivestito di intonaco rosso in calce pozzolanica e neri silici.
3I	RESTI RECENTI DI INTONACO A CALCE	Un edificio residenziale adossato all'abside è stato demolito nei primi anni del 2000 lasciando sul fronte della chiesa un'ampia superficie portone intonacata. Questo tratto di intonaco a calce superante verrà rimosso per ripristinare la continuità delle superfici murarie a vista.
INFISSI		
S	SERRAMENTI IN LEGNO	Il portone posto sul fronte della chiesa e la porta laterale di accesso all'altare verranno conservati tramite l'integrazione della struttura in legno esistente con elementi in legno di identica essenza e invecchiata. I meccanismi metallici di movimentazione e chiusura verranno conservati.
