Piano Eliminazione Barriere Architettoniche

**SCHEDE DI ANALISI E SOLUZIONI PROGETTUALI
PERCORSI**

PERCORSO 1

Codice identificativo **P01**

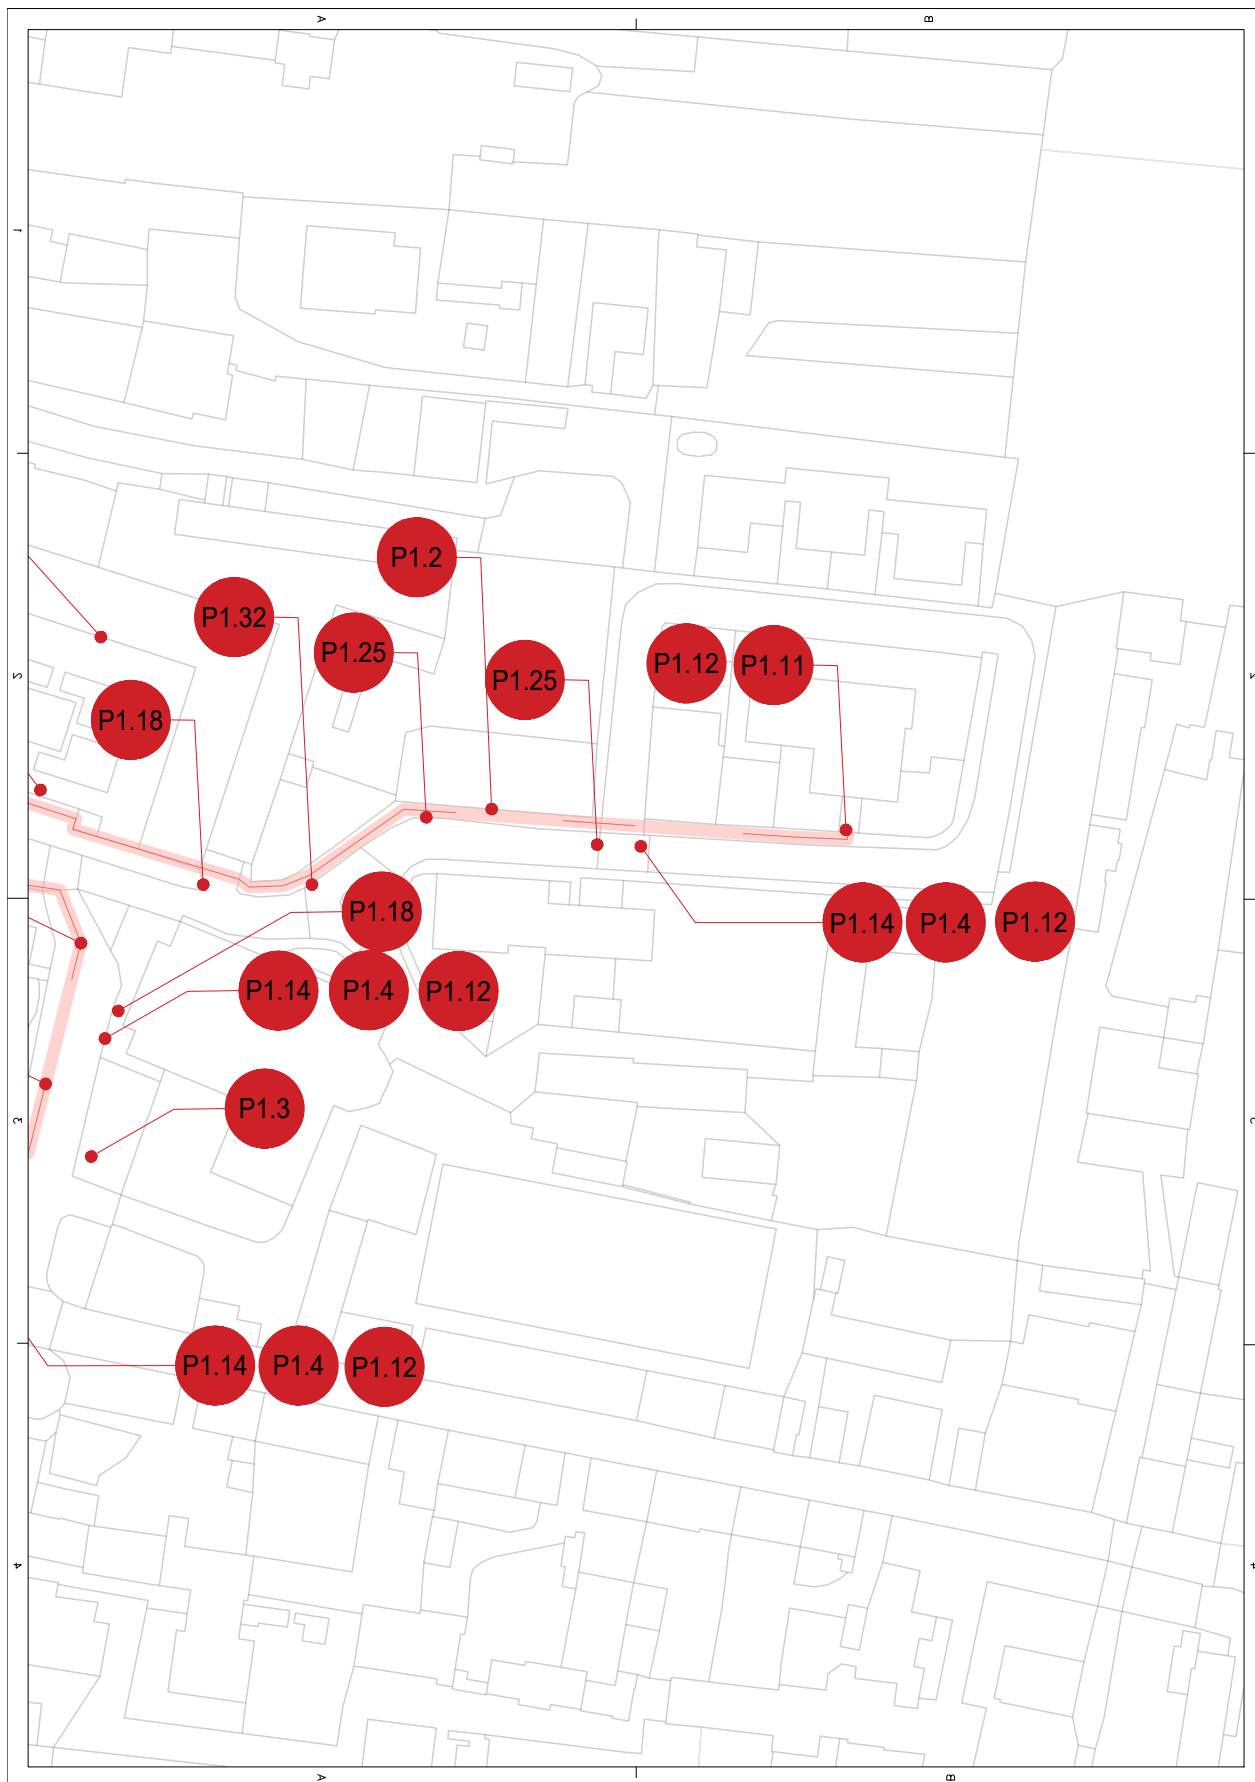
RILIEVO CRITICITA'

MACRO CATEGORIA	IMMAGINE	DESCRIZIONE CRITICITA'	CATEGORIA	GIUDIZIO	SOLUZIONE
PI.2		Percorso a raso accessibile ma con sconnesioni e deformazioni della pavimentazione che ostacolano la mobilità.	motoria	1	SP02
			visiva	1	
			uditiva	4	
			cognitiva	2	
PI.3		Assenza di dispositivi di protezione per il percorso pedonale e/o assenza segnaletica orizzontale in assenza di marciapiede	motoria	2	SP03
			visiva	1	
			uditiva	4	
PI.4		Assenza di strisce zebra e/o segnaletica verticale in corrispondenza di un attraversamento pedonale	motoria	1	SP04
			visiva	1	
			uditiva	3	
			cognitiva	3	
PI.5		Assenza di parcheggio per persone con disabili.	motoria	2	SP05.A
			visiva	2	
			uditiva	2	
			cognitiva	2	
PI.7		Presenza di parcheggio per persone con disabili: con dimensione non conformi.	motoria	1	SP05.C
			visiva	3	
			uditiva	3	
			cognitiva	3	
PI.9		Presenza di ostacoli di facile rimozione.	motoria	2	SP07
			visiva	2	
			uditiva	4

cognitiva	4	
PI.11		Assenza di segnaletica informativa esterna per facilitare l'orientamento.	motoria	3	SP09
			visiva	2	
			uditiva	3	
			cognitiva	3	
PI.12		Assenza di segnalazione tattilo-plantare per esterni: Direzione rettilinea	motoria	4	SP10.A
			visiva	1	
			uditiva	4	
			cognitiva	4	
PI.13		Assenza di segnalazione tattilo-plantare per esterni: Attenzione servizio	motoria	4	SP10.B
			visiva	1	
			uditiva	4	
			cognitiva	4	
PI.14		Assenza di segnalazione tattilo-plantare per esterni: Pericolo variabile	motoria	4	SP10.C
			visiva	1	
			uditiva	4	
			cognitiva	4	
PI.18		Presenza di dislivello di altezza complessiva oltre i 5 cm sul percorso pedonale.	motoria	1	SP13
			visiva	1	
			uditiva	4	
			cognitiva	2	
PI.25		Presenza di pozzetti/chiusini che ostacolano libera circolazione.	motoria	1	SP18
			visiva	1	
			uditiva	3	
			cognitiva	3	
PI.32		Assenza cordolo come guida per persone non vedenti	motoria	4	SP25

visiva	1	
			uditiva	4	
			cognitiva	4	
PI.33		Assenza di mappa tattile.	motoria	4	SI05
			visiva	1	
			uditiva	4	
			cognitiva	4	
PI.32		Assenza cordolo come guida per persone non vedenti	motoria	4	SP25
			visiva	1	
			uditiva	4	
			cognitiva	4	
PI.33		Assenza di mappa tattile.	motoria	4	SI05
			visiva	1	
			uditiva	4	
			cognitiva	4

Livello di accessibilità 2,63 (range 1-4, valore basso = accessibilità limitata)

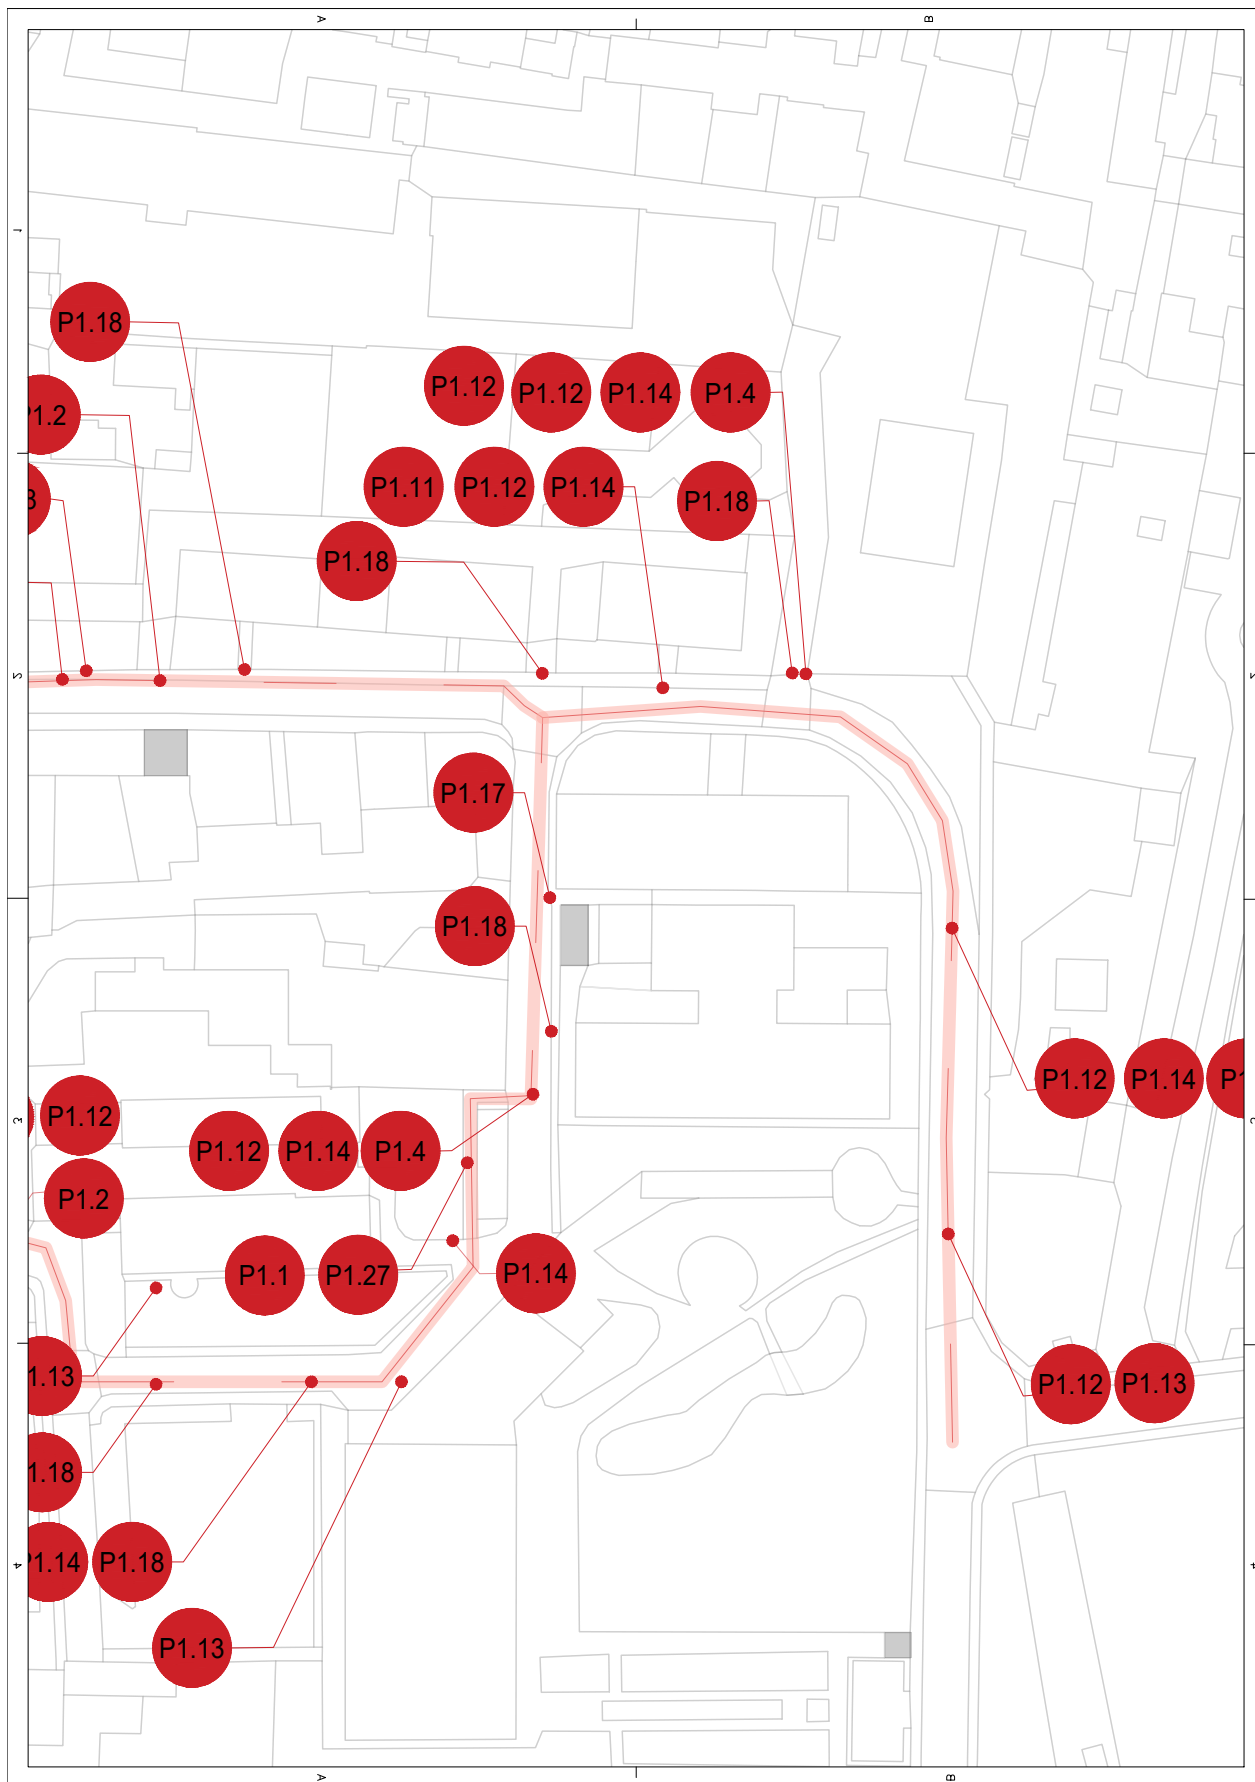
RILIEVO CRITICITA'

MACRO CATEGORIA	IMMAGINE	DESCRIZIONE CRITICITA'	CATEGORIA	GIUDIZIO	SOLUZIONE
PI.1		Assenza di percorso a raso accessibile a persone con disabilità.	motoria	1	SP01
			visiva	1	
			uditiva	4	
			cognitiva	3	
PI.2		Percorso a raso accessibile ma con sconnessioni e deformazioni della pavimentazione che ostacolano la mobilità.	motoria	1	SP02
			visiva	1	
			uditiva	4	
			cognitiva	2	
PI.3		Assenza di dispositivi di protezione per il percorso pedonale e/o assenza segnaletica orizzontale in assenza di marciapiede	motoria	2	SP03
			visiva	1	
			uditiva	4	
			cognitiva	2	
PI.4		Assenza di strisce zebra e/o segnaletica verticale in corrispondenza di un attraversamento pedonale	motoria	1	SP04
			visiva	1	
			uditiva	3	
			cognitiva	3	
PI.8		Dimensione marciapiede non conforme all'utilizzo da parte di persone in sedia a rotelle.	motoria	1	SP06
			visiva	3	
			uditiva	4	
			cognitiva	4	
PI.10		Presenza di ostacoli non rimovibili.	motoria	1	SP08

visiva	1	
			uditiva	4	
			cognitiva	3	
PI.11		Assenza di segnaletica informativa esterna per facilitare l'orientamento.	motoria	3	SP09
			visiva	2	
			uditiva	3	
			cognitiva	3	
PI.12		Assenza di segnalazione tattilo-plantare per esterni: Direzione rettilinea	motoria	4	SP10.A
			visiva	1	
			uditiva	4	
			cognitiva	4	
PI.13		Assenza di segnalazione tattilo-plantare per esterni: Attenzione servizio	motoria	4	SP10.B
			visiva	1	
			uditiva	4	
			cognitiva	4	
PI.14		Assenza di segnalazione tattilo-plantare per esterni: Pericolo varicabile	motoria	4	SP10.C
			visiva	1	
			uditiva	4	
			cognitiva	4	
PI.17		Presenza di dislivello di altezza complessiva tra 2,5 cm e 5 cm su percorso pedonale.	motoria	1	SP12
			visiva	1	
			uditiva	4	
			cognitiva	2	
PI.18		Presenza di dislivello di altezza complessiva oltre i 5 cm sul percorso pedonale.	motoria	1	SP13
			visiva	1	
			uditiva	2	
			cognitiva	1	
PI.25		Presenza di pozzetti/chiusini che ostacolano libera circolazione.	motoria	1	SP18

visiva	1	
			uditiva	3	
			cognitiva	3	
PI.27		Presenza di fontanella pubblica non accessibile.	motoria	1	SP20
			visiva	1	
			uditiva	4	
			cognitiva	4	
PI.33		Assenza di mappa tattile.	motoria	4	SI05
			visiva	1	
			uditiva	4	
			cognitiva	4

Livello di accessibilità 2,48
(range 1-4, valore basso = accessibilità limitata)
